# 第一首都圏トンネル（北品川工区）

## シールド掘進工事（調査掘進）の進捗状況

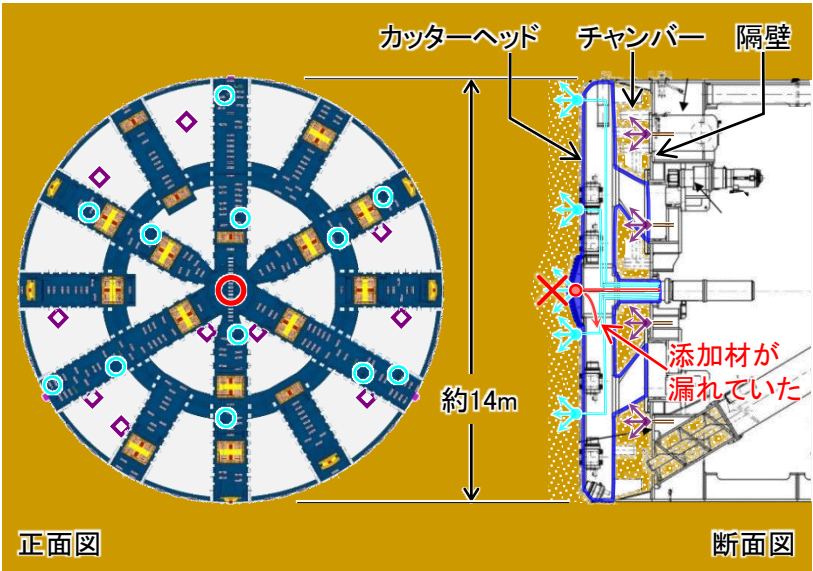
図1 故障した添加材注入設備

- 点検によって、添加材がカッターヘッドの内部に漏れており、カッターヘッド前面に13ヶ所（○）、チャンバーの隔壁面に10ヶ所（◇）、合計23ヶ所ある添加材注入設備のうち、カッターヘッドの中心部にある1ヶ所（赤色の○）が故障していることが分かった。

掘進時の施工データを分析した結果、故障した原因は、以下のとおりと考えられる。

- 掘進速度を上げた際、取り込む土の量に応じて添加材の量を増やすべきところ、手動で適切に調整できず、掘削土が注入設備の吐出口を塞ぐように付着した。
- 閉塞に伴い熱がこもり、注入管を留めるゴムシールが熱による影響を受けていた状況下で、閉塞を解除しようと繰り返し添加材注入を試みた結果、ゴムシールが破損した。
- なお、段取り替えで、掘進速度に応じて添加量を自動で調整する機械を連結した。

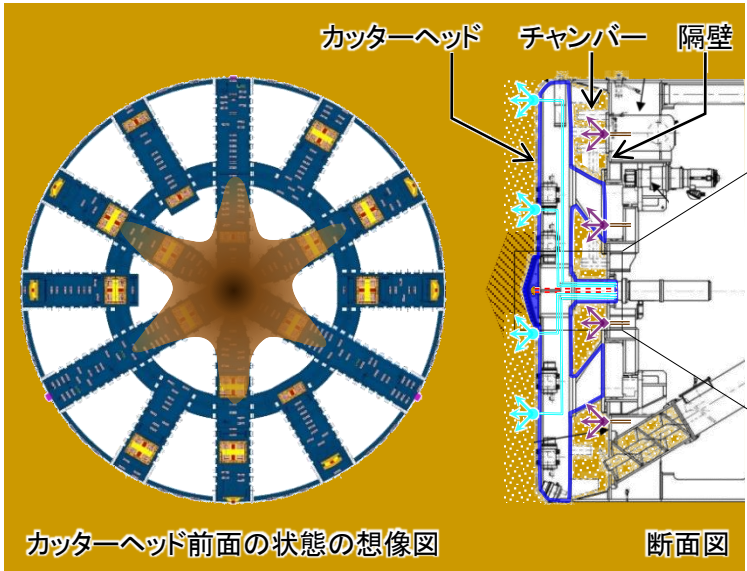
図2 掘削土がカッターヘッドに付着したイメージ

- カッターヘッドの中心から掘削面に向かって添加材を吹き掛けられなくなって以降、周りの注入設備で補完を図りながら掘進を続けたものの、しだいに掘削土がカッターヘッドの前面に付着していった可能性が高い。
